CUPOLINO SPORTIVO TMAX 2008/2010

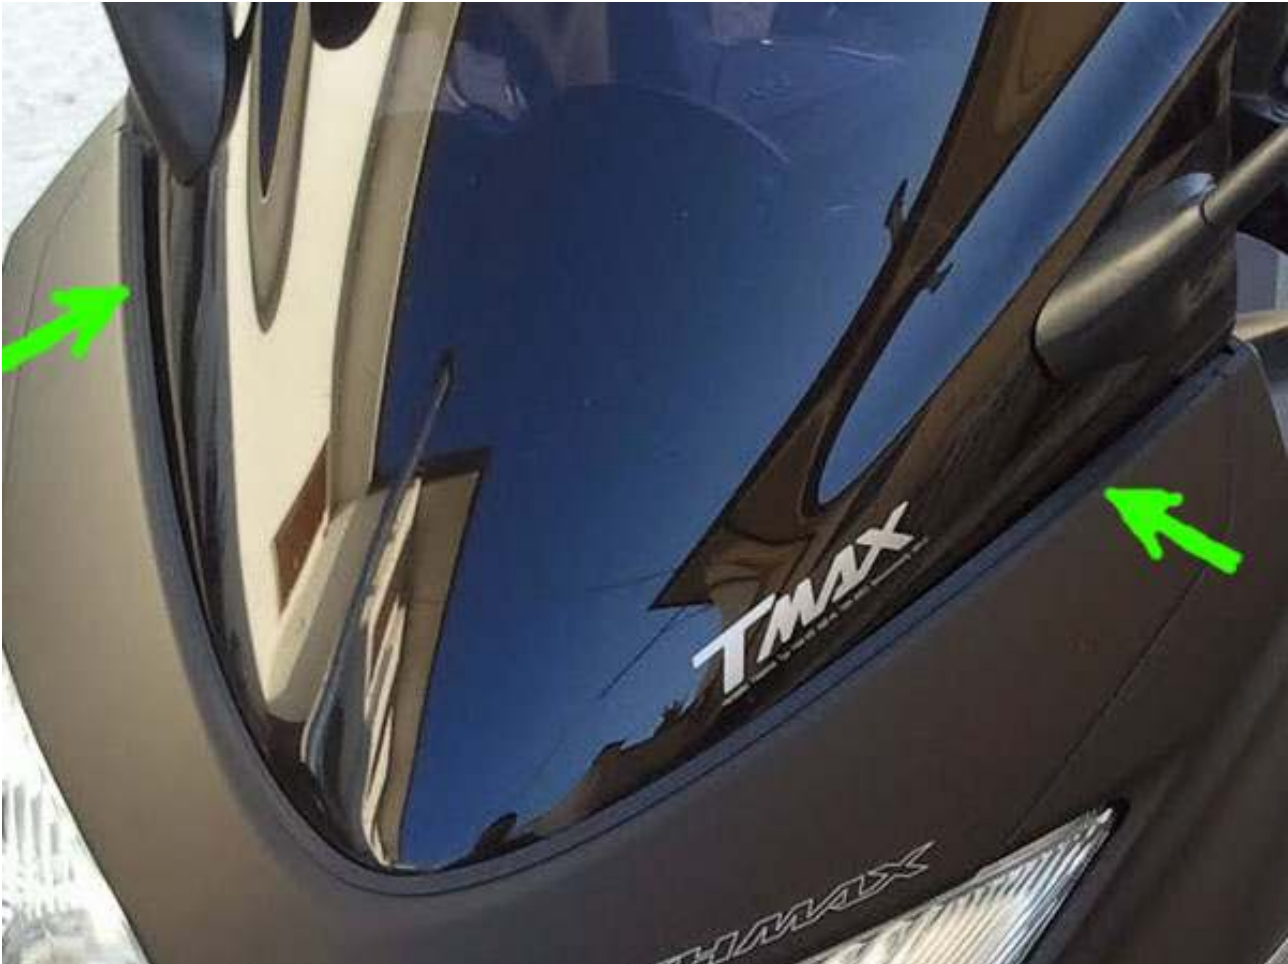
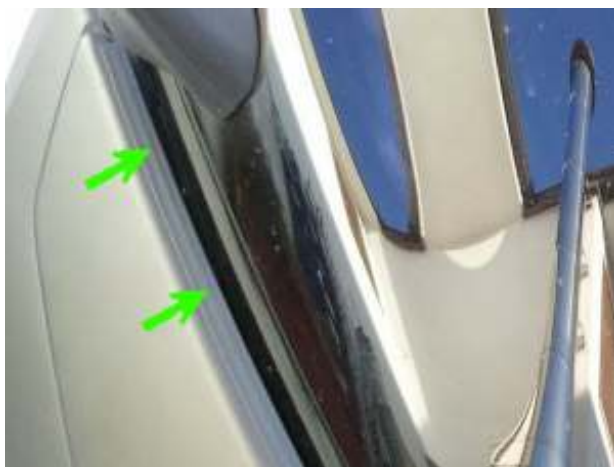
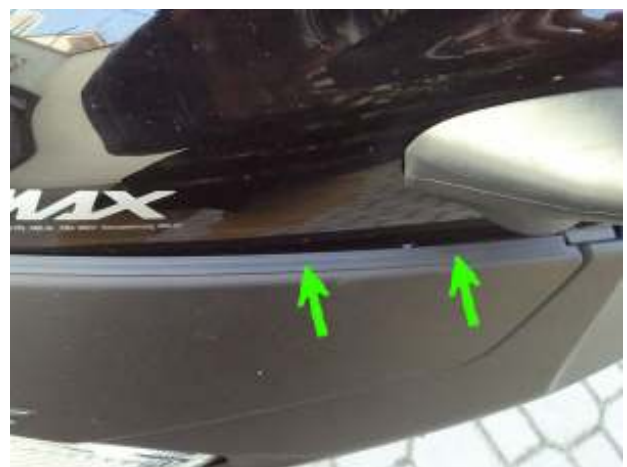
Molto spesso montando sul Tmax modello 2008/2010 un cupolino sportivo Yamaha o Aftermarket rimangono delle fessure tra la guarnizione della Y e il cupolino.

Questo avviene perché la curvatura dei cupolini sportivi è leggermente diversa dalla curvatura del cupolino originale in 2 pezzi.

Per risolvere questo problema "estetico" basterà inserire tra il cupolino e il cruscotto degli spessori, che potranno essere delle rondelle in teflon o in gomma, reperibili in qualsiasi BrikoCenter.

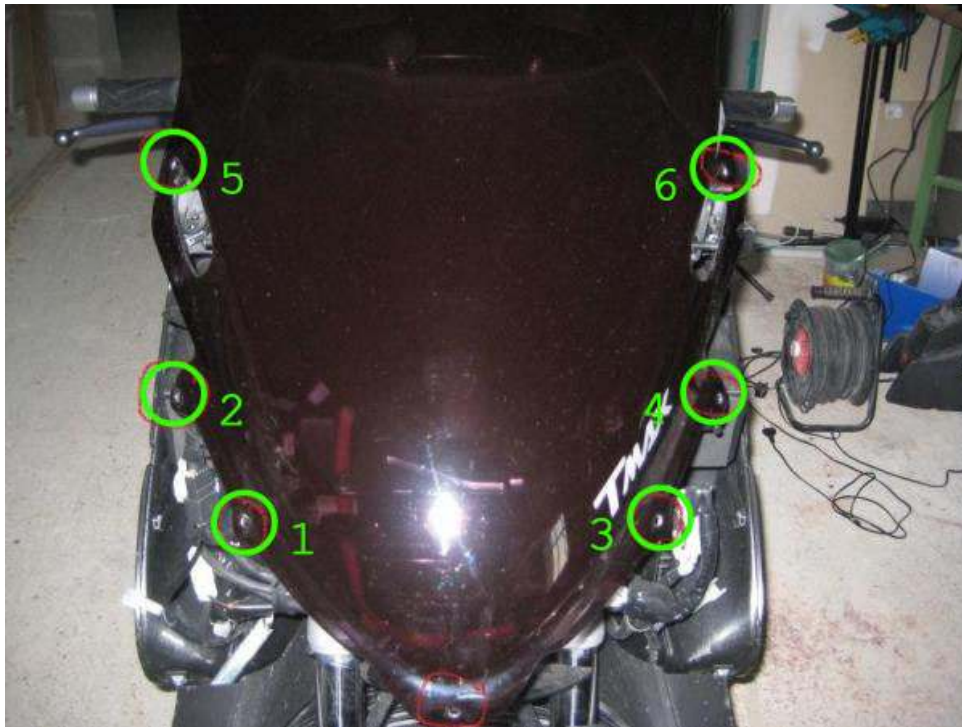
Dopo aver smontato a Y vi troverete con il muso del Tmax come vedete in foto (nella foto sono smontati anche i gruppi ottici, ma per il nostro caso non serve arrivare a tanto)

Sotto le viti 1-2-3-4 andremo a interporre tra cupolino e scocca gli spessori più o meno grossi secondo la necessità. In qualche caso bisogna spessorare anche le viti 5 e 6.

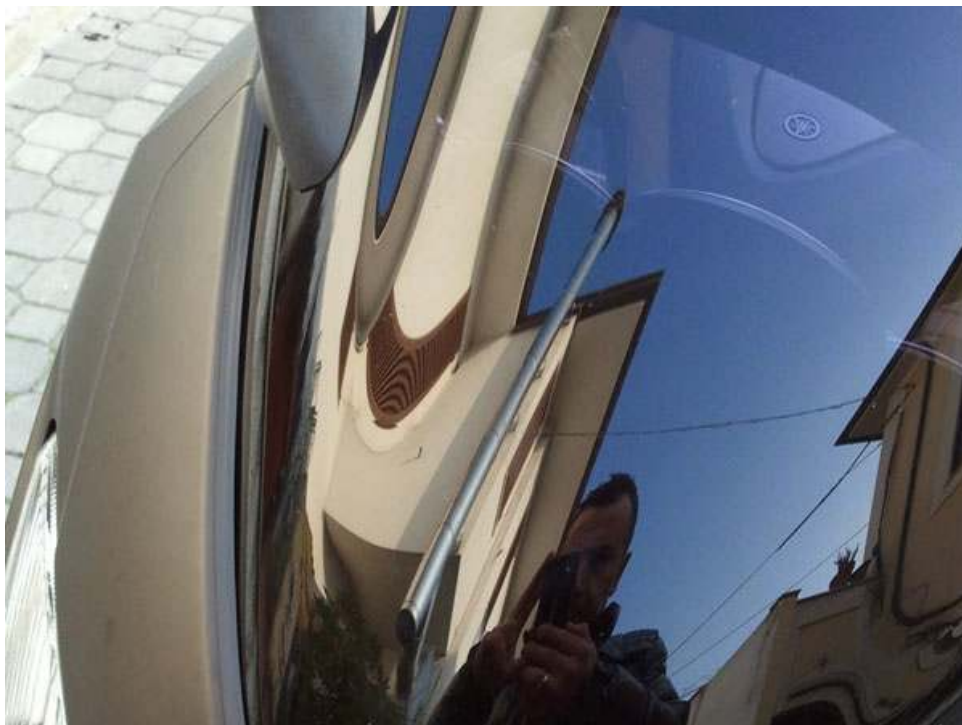
Fatto questo si rimontano la Y e gli specchi e si controlla che l'aderenza della guarnizione sia quella desiderata.
